Brandonderzoek

Holland Casino Gedempte Kattendiep 150 Groningen

Definitieve rapportage: 16 januari 2018
Opsteller: P.W.W. Blink

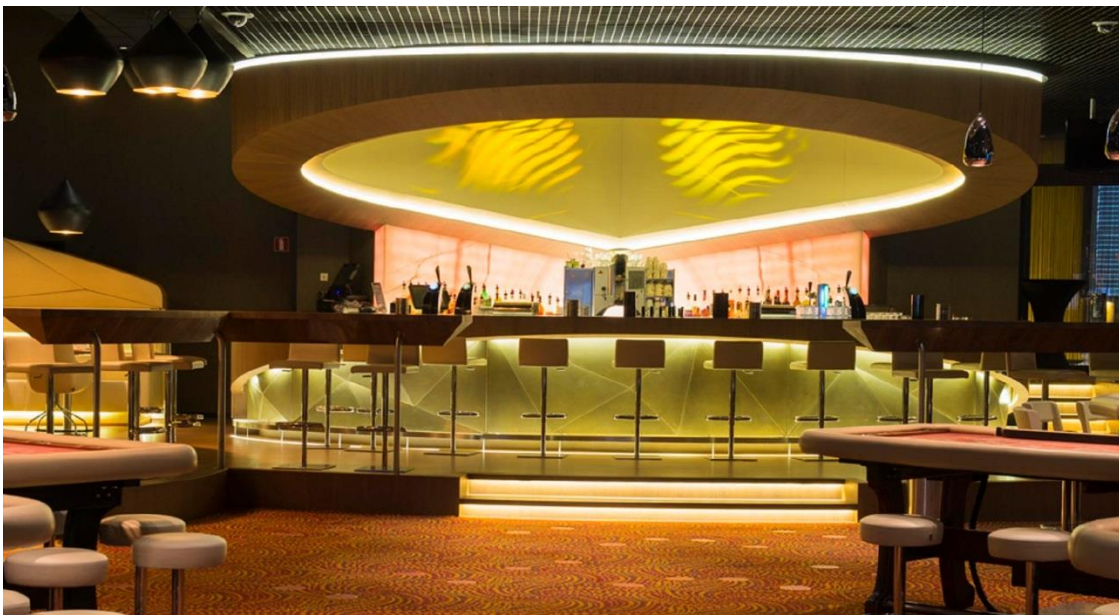
Bij een van de interne verbouwingen van het Holland Casino is er aan de achterzijde “speelzaal begane grond” een bar geplaatst. Om een evenredige verdeling van de belasting te hebben, is boven om de reeds aanwezige verhoogde vloer een extra balkenlaag geplaatst. Op deze balken is de bar gebouwd. De bar was in hoofdzaak vervaardigd uit houten platen. Voor de sturing van de verlichting van de bar zaten in een koof aan de achterzijde van de bar transformatoren en regeleenheden bevestigd. Voor het doorvoeren van de nutsvoorzieningen ten behoeve van de bar, zijn gaten in de verhoogde vloer gemaakt. Hierbij zijn de gaten ruim aangehouden om eventueel contactgeluid (waterslag in waterleiding) te voorkomen.

Bij een van de interne verbouwingen van het Holland Casino is er aan de achterzijde van de “speelzaal begane grond” een bar geplaatst door een interieurbouwer. Voor het doorvoeren van de nutsvoorzieningen ten behoeve van de bar zijn gaten in de verhoogde vloer gemaakt. De koof waarin de brand vermoedelijk is ontstaan, stond daardoor in een open verbinding met de verhoogde vloer. Doordat de verhoogde vloer fungeerde als toevoerkanaal voor het verwarmen of koelen van het Holland Casino is de beginnende brand bij de bar gevoed door een veelvoud aan zuurstof.

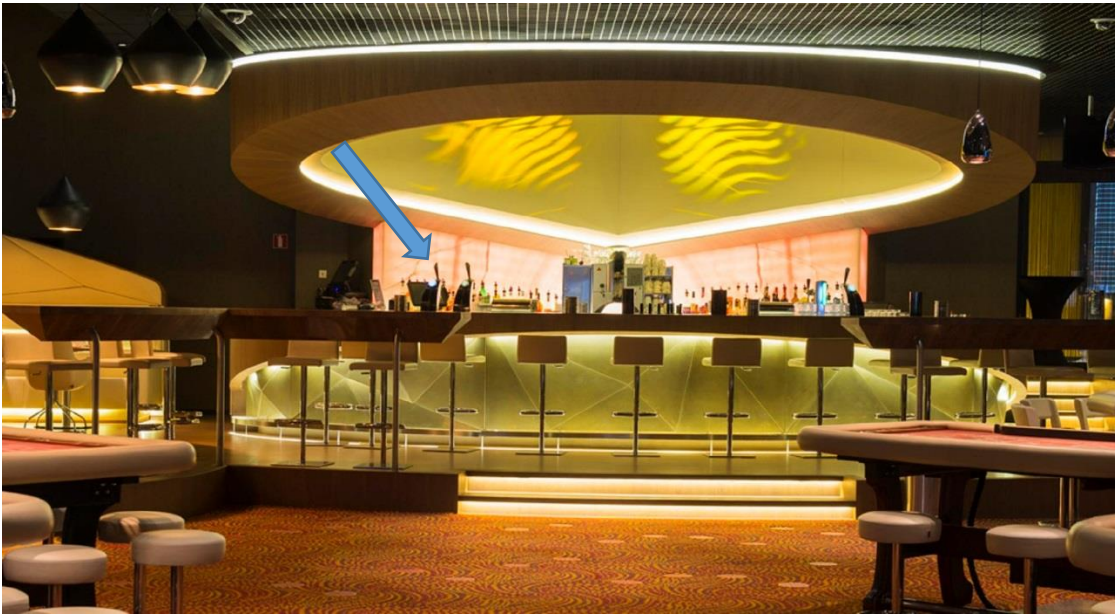
Vooraanzicht tap op de bar.

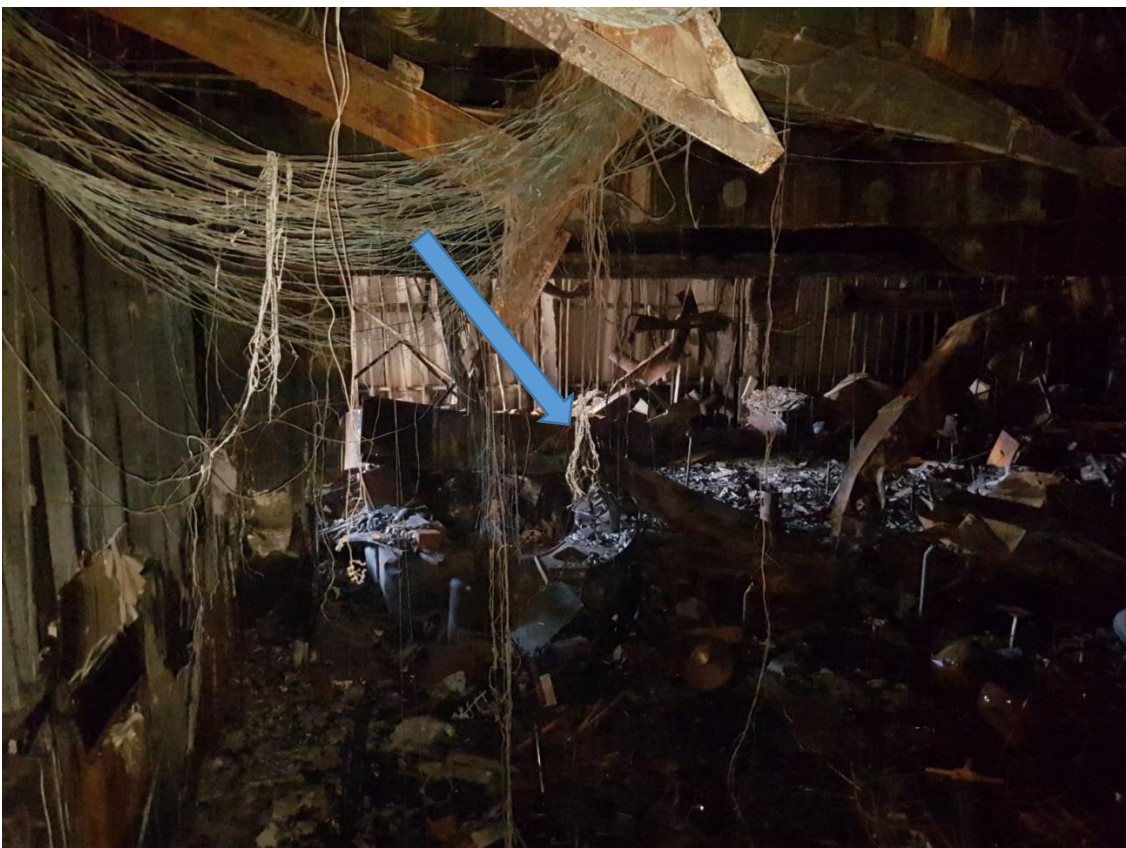
Zijaanzicht links tap op de bar na de brand.

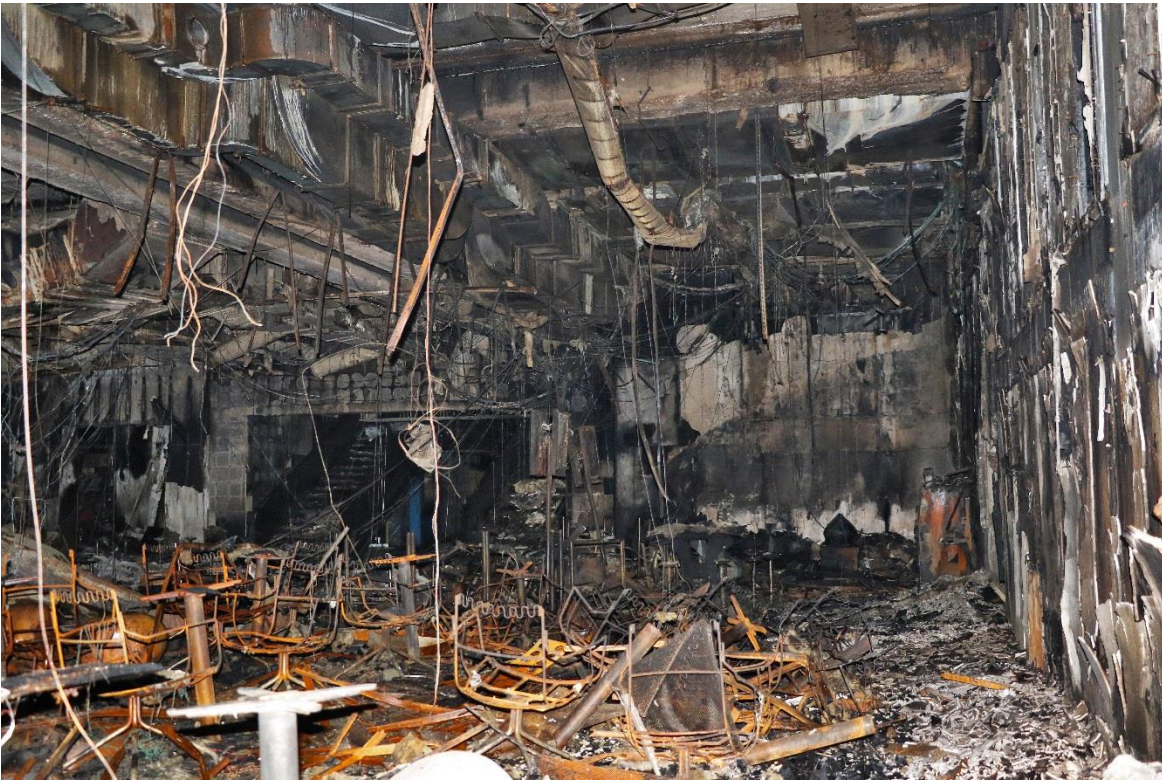
Speelzaal begane grond waar de brand het langst heeft gewoed

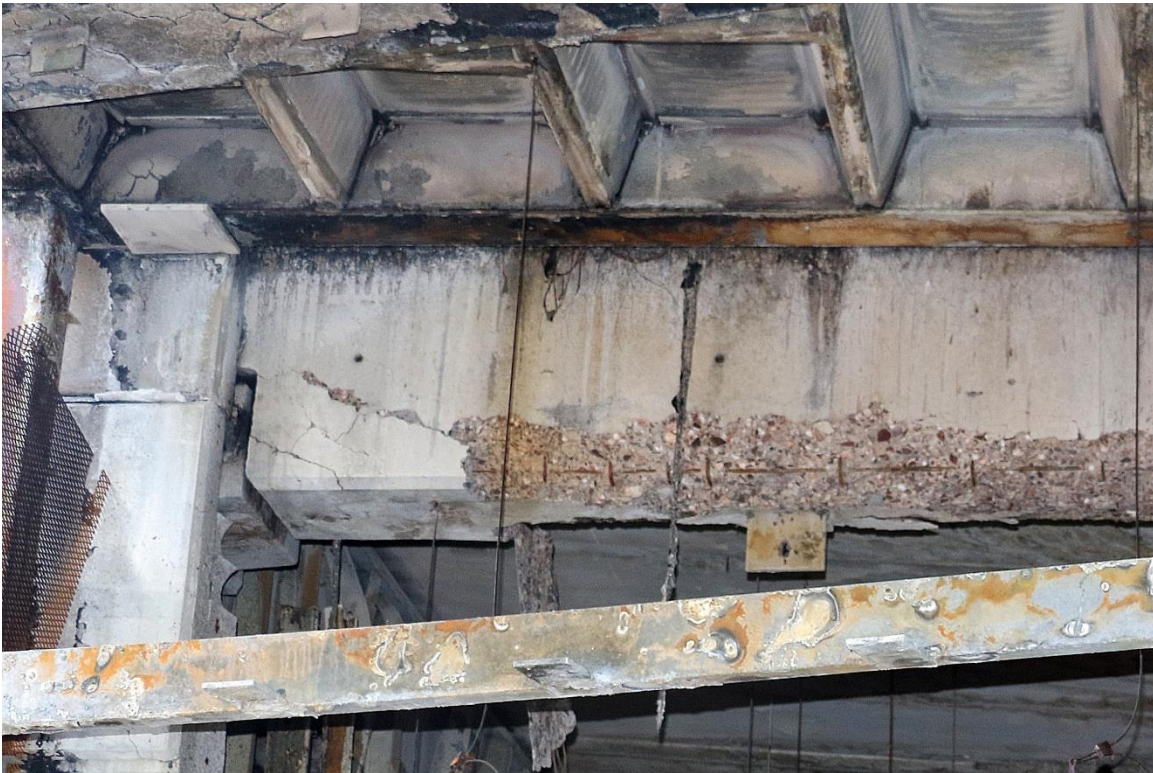
Bij snelle verhitting van (gewapend) beton ontstaat een interne druk doordat het aanwezige vocht in korte tijd wordt omgezet in stoom. Door deze expansie worden er lagen van het beton afgedrukt. We spreken dan over het spatten van beton. Dit proces heeft plaatsgevonden tijdens de brand in het Holland Casino. Hierdoor zijn delen van de wapening in de liggers en de voorgespannen vloerplaten vrij komen te liggen.

Wapening is vrij komen te liggen door het afspatten van het beton

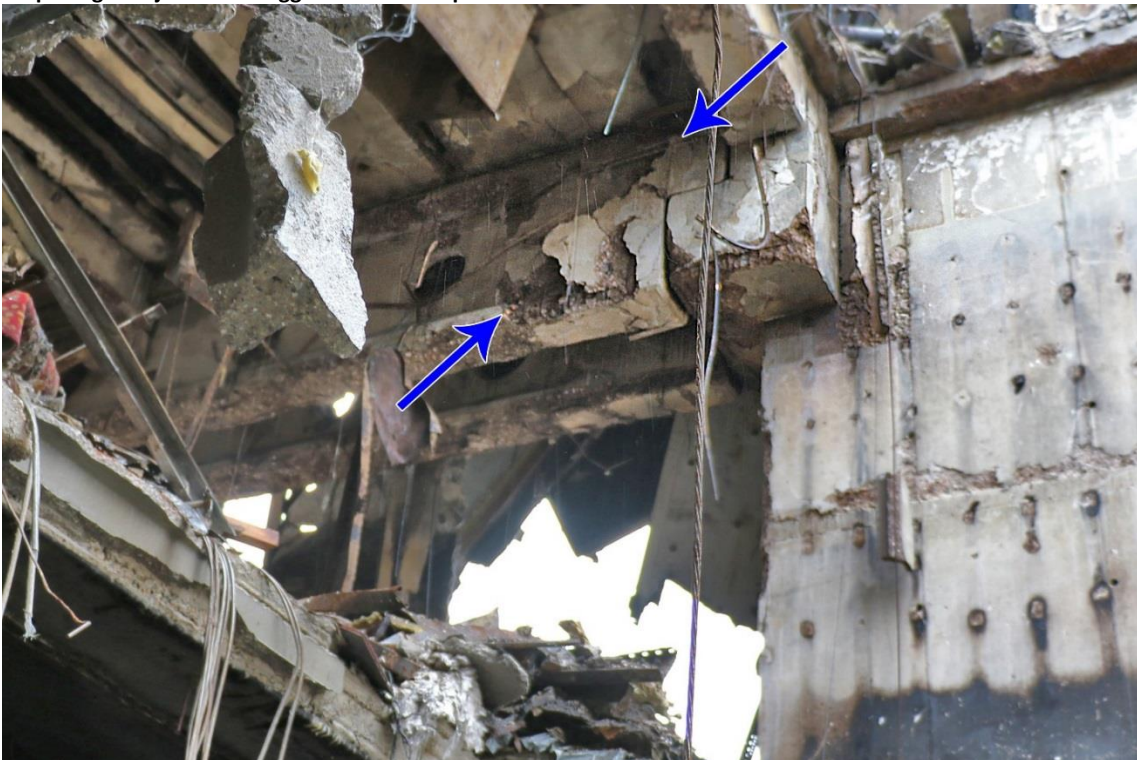
Oplegging betonnen ligger (opleg nok) wordt enkel door wapening bij elkaar gehouden. Constructieve sterkte is sterk afgenomen.

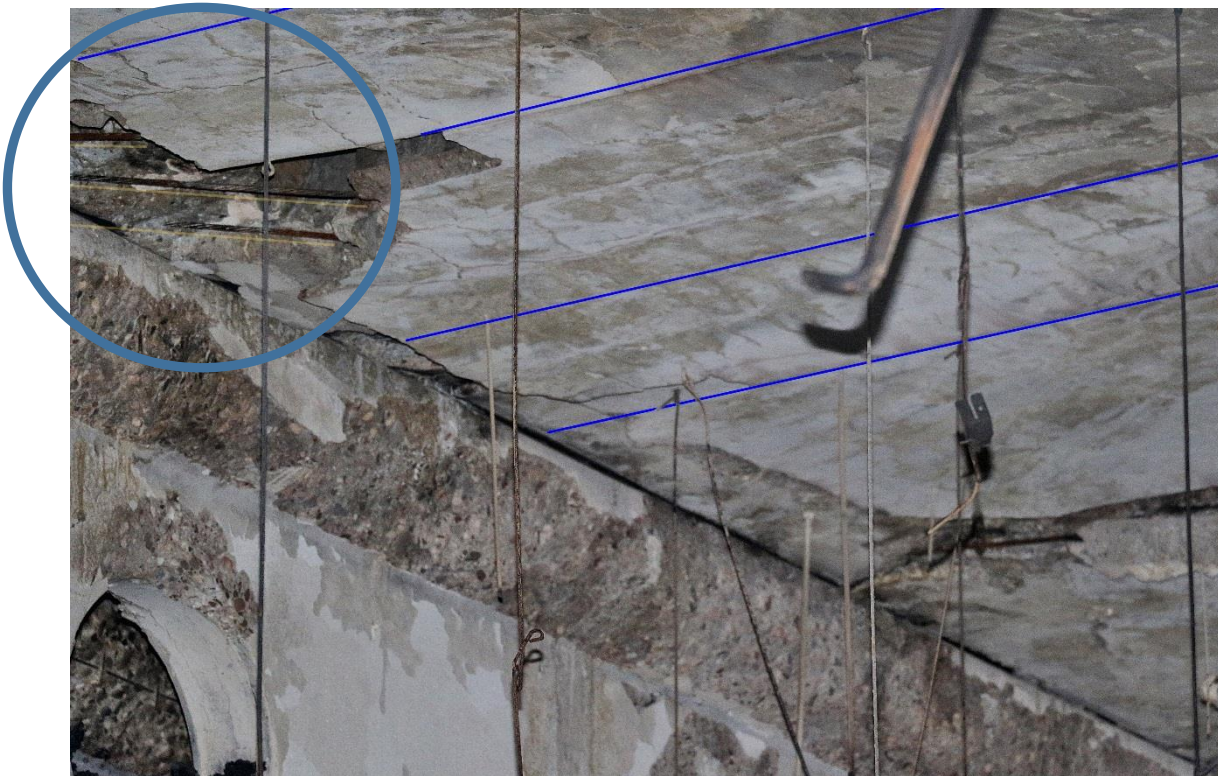
De combinatie van het spatten van het beton en de afname van de sterkte van de stalen wapening heeft ertoe geleid dat de vloer van 2^e verdieping deels is ingestort. In overige ruimten in het casino is de constructie aangetast door een combinatie van bovengenoemde verschijnselen en de specifieke eigenschappen van staal en beton.

Voorgespannen wapening ligt volledig bloot. Ter plaatse van de oplegging is de vloer geknikt. Zie de hoek van de wapening ten opzichte van vloerplaat.

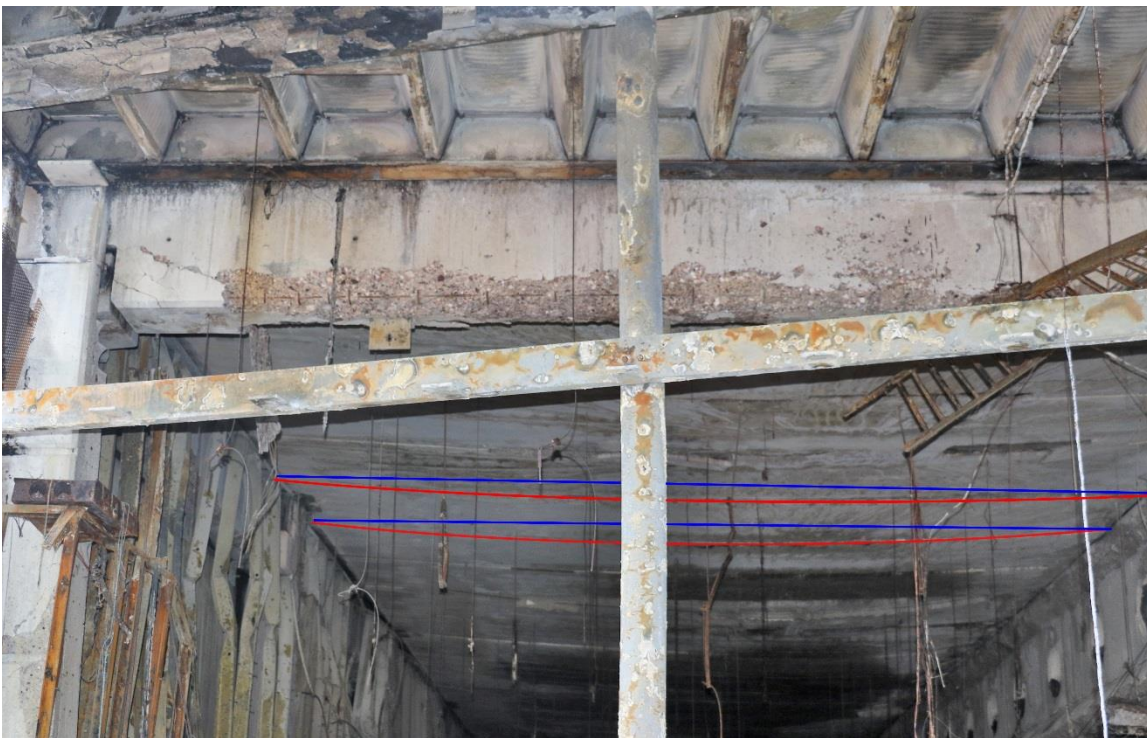
Het smeltpunt van staal ligt ongeveer bij 1700°C. Dit is een temperatuur die bij normale branden niet wordt bereikt. Dit is ook niet het geval geweest bij Holland Casino. Wel is bekend dat staal bij verhitting sterkte verliest. De mechanische eigenschappen van staal verminderen bij verhitting aanzienlijk. Bij verhitting tot 400°C vermindert de effectieve vloeigrens/sterkte van het wapeningsstaal tot 60% van de oorspronkelijke waarde. Bij de brand in het Holland Casino zijn temperaturen ruim boven de 400°C gestegen. Dit valt af te leiden uit de gesmolten kozijnprofielen van aluminium, met een smeltpunt van 660°C.

Vloerplaten buigen door. Trekspanning van de voorgespannen wapening is door hitte verwaarloosbaar.

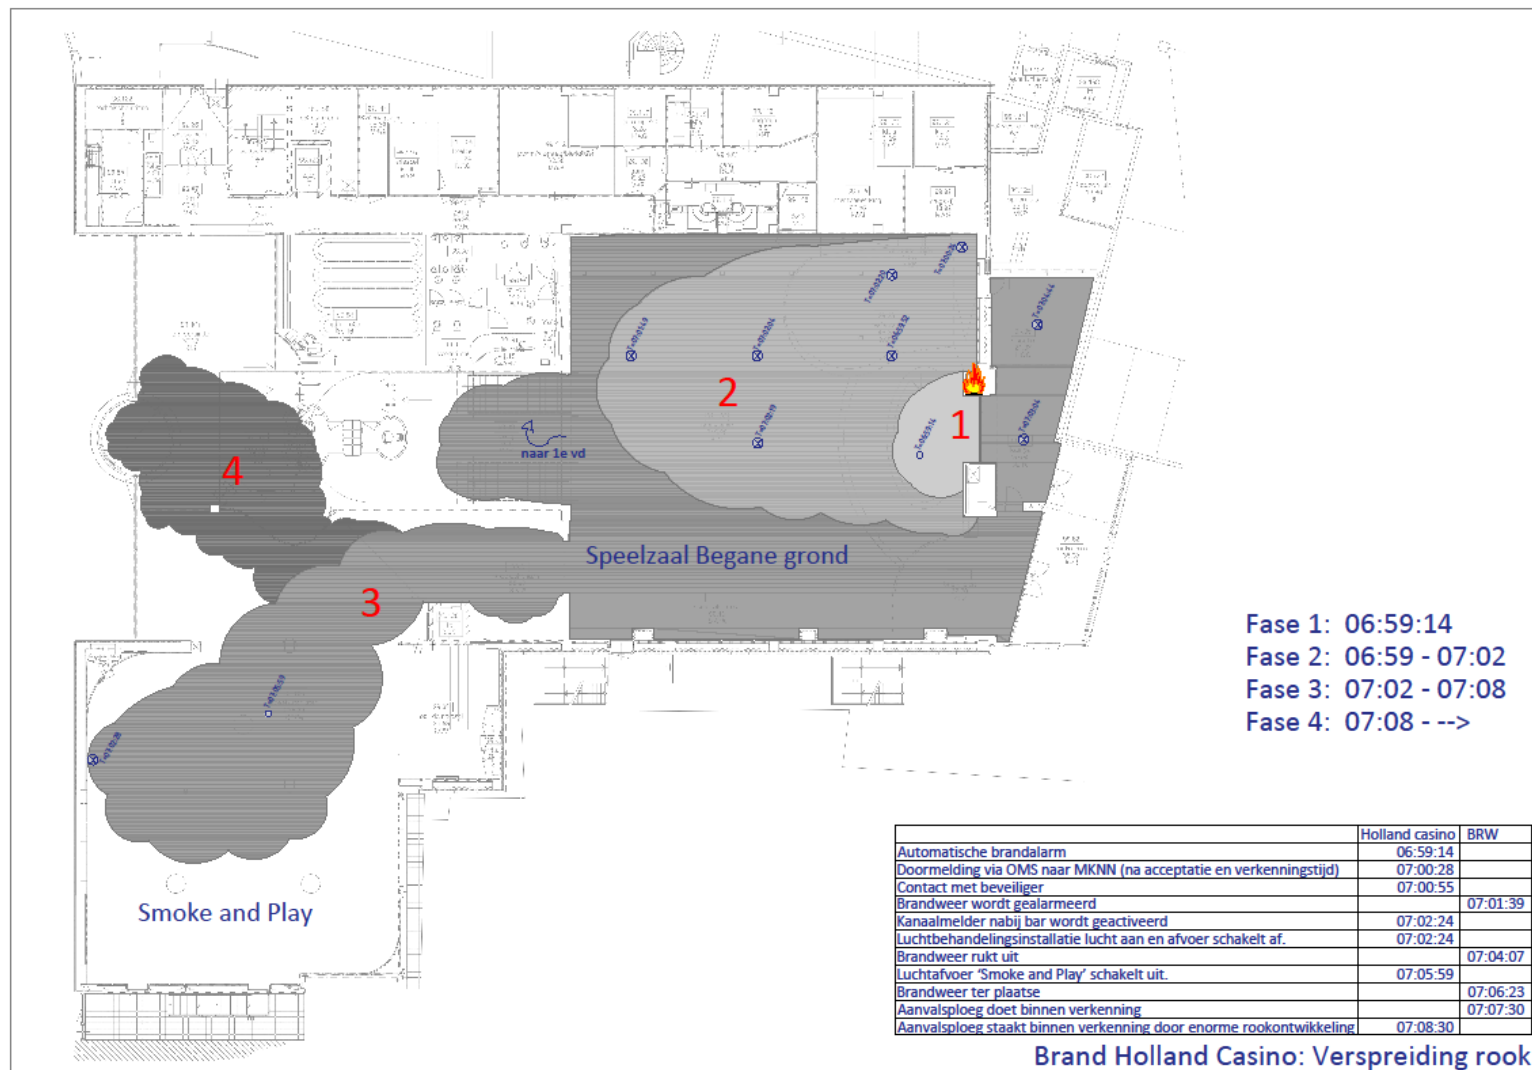
Bijlage 2 grafische weergave rookverspreiding (plattegrond)

Op het moment van het afschakelen van de luchtbehandelingsinstallatie op de “begane grond speelzaal” wordt er door de brand zelf een overdruk gecreëerd. Doordat de “Smoke and Play” ruimte nog actief afzuigt, wordt daar een onderdruk gecreëerd. Hierdoor worden de onverbrande gassen en de warmte naar de voorzijde van het pand gezogen, met name boven het verlaagde plafond. Op het moment dat de brand weer bijna ter plaatse is, wordt de afzuiging van “Smoke and Play” afgeschakeld door activering van een rookmelder in deze ruimte. Bij uitschakeling van de afzuiging loopt deze nog enige tijd door. Rond de tijd dat de aanvalsploeg een binnen aanval wil uitvoeren, constateert de aanvalsploeg dat het zicht heel snel minder wordt en de temperatuur snel stijgt. Deze hypothese wordt onderbouwd door de volgorde van het in alarm gaan van de rookmelders.

Op het moment dat ook de luchtafvoerinstallatie van “Smoke and Play” is uitgeschakeld wordt er enkel nog overdruk opgebouwd door de brand zelf. De enige onderdruk wordt gecreëerd door de toegangsdeur aan de voorzijde van het casino. De heersende windrichting op 27 augustus droeg er waarschijnlijk aan bij dat aan de voorzijde van het Holland Casino onderdruk werd gecreëerd. De afzuigopening is dan enkel nog de geopende deur, waarbij de reeds opgebouwde warmte en de rooklaag boven het verlaagde plafond naar de ingang worden toegezogen. Dit kan de plotselinge rookverspreiding/ verdichting en temperatuurstijging verklaren die de aanvalsploeg heeft ervaren.
