Brandonderzoek

Holland Casino Gedempte Kattendiep 150 Groningen

Definitieve rapportage: 16 januari 2018
Opsteller: P.W.W. Blink

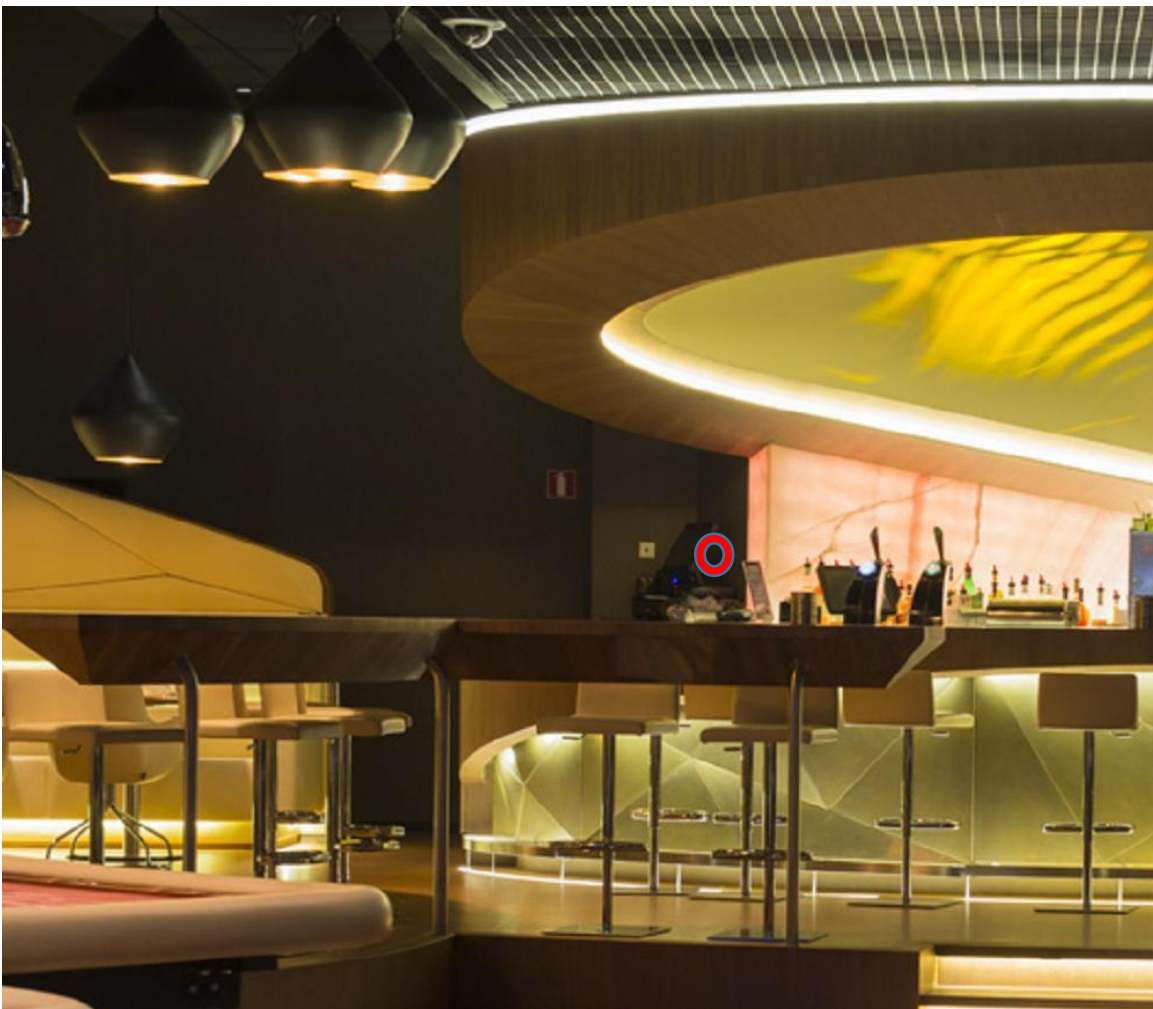
U vraagt mij of ik nog meer nauwkeuriger zou kunnen omschrijven wat zich allemaal bevond ter hoogte van waar ik de brand zag. Ik zag als eerste brand laag achter de kathedier op het barvloerniveau. Het restaurant en bargedeelte zijn ten opzichte van de speelzaal verhoogd (dus niet alleen de vloer van de bar). Volgens mij lag daar ook bekabeling. Ik zal hieronder met een rode cirkel aangeven waar ik als eerste de vlammen zag. De vloer zelf achter de bar brandde niet maar de brand zat achter die wand bij de bar naar beneden. (Het rode cirkeltje klopt, en dan naar beneden achter die wand. Op het moment dat ik het zag branden ter hoogte van de kathedier was er nog nergens anders in de zaal brand. Toen ik aan het blussen was en op een gegeven moment naar boven keek zag ik het branden boven het plafond. Mijn focus lag in eerste instantie bij de kathedier waarop het kassasysteem staat en die wand daar achter naar beneden (op de vloer zelf achter de bar waren geen vlammen). Het plafond op die plaats bestond uit een open rasterplafond. Een stukje verder naar links is het een dicht plafond.
